## **Analysis of Condition Monitoring for LRVP (Liquid Ring Vacuum Pump) Shaft Alignment Using Laser Alignment for Maintenance Actions at PT SEML**

Program Studi Teknik Mesin Fakultas Teknik Dan Perencanaan Universitas Eka Sakti Padang

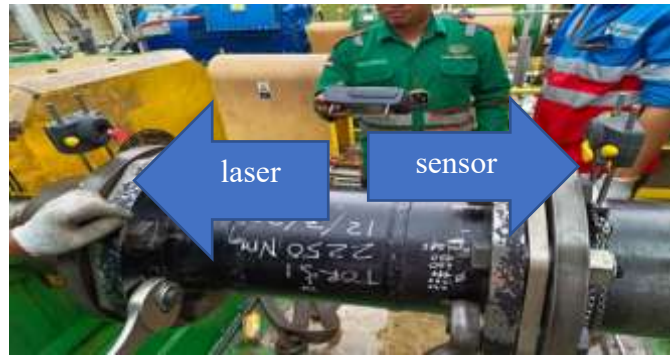
Proses dimulai dengan memasang sensor laser pada kedua poros yang akan diselaraskan. Sensor ini harus **dipasang dengan hati-hati untuk memastikan pembacaan data yang akurat sebagai mana pada gambar 3.15**

Gambar 3.15 posisi penempatan laser alignment pada kopling  
(Sumber: PT SEML)

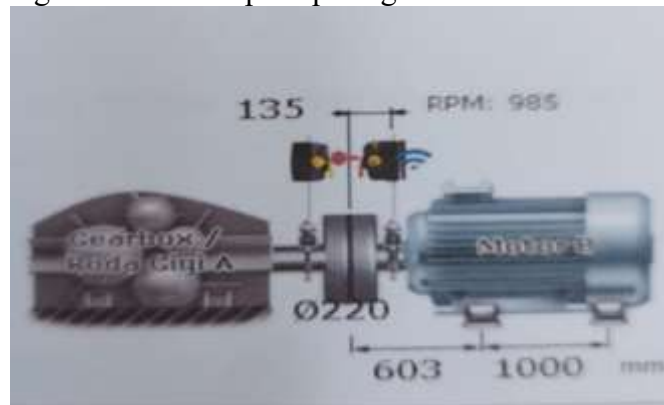
Data yang telah diambil dari pengukuran nantinya akan di masukan kedalam data internal alat sebagai acuan utama untuk bisa melakukan pengabilan laser supaya bisa mendapatkan hasil menggunakan laser seperti pada gambar

Gambar 3. 16 Remot kontrol laser  
(Sumber: alat laser *alignment* profteknik di PT SEML)

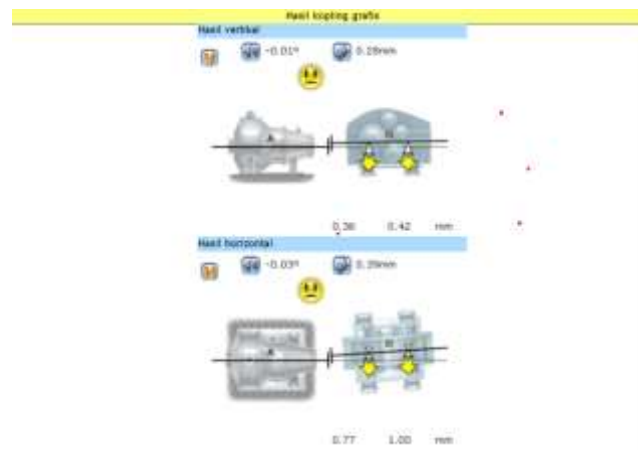
Gambar 3. 17 Hasil rekaman laser aligment  
(Sumber : alat laser *aligment* profteknik di PT SEML)

Tabel sampel ligment di atas bukanlah sampel asli nilai aligment pompa LRV powerplant PT SEML. Sampel tersebut hanya untuk menunjukkan jika nilai misaligment yang terjadi berada di atas batas toleransi maka akan terkategori “*ACCEPTABLE*” sehingga nilai ini perlu untuk dilakukan *ajustment* untuk potensi kerusakan yang mungkin dapat terjadi, jika nilai melebihi batas toleransi maka terkategori *ACCEPTABLE*” sehingga butuh untuk diselidiki lebih lanjut mengenai penyebab terjadinya *misalighment* dan membatasi untuk *running* sehingga perlu untuk dilakukan peyelarasan pada poros pompa,
